# ZUM ÖKO-MORPHOLOGISCHEN GEWÄSSER-ZUSTAND EINIGER BÄCHE UND FLÜSSE IM UNTEREN TRAUNTAL

MICHAEL STRAUCH

**S**ämtliche Fließgewässer der Gemeinden Traun, Pucking und Hörsching wurden 1991 nach der Methode, die von Dr. W. Werth (Linz) entwickelt wurde, kartiert und bewertet.

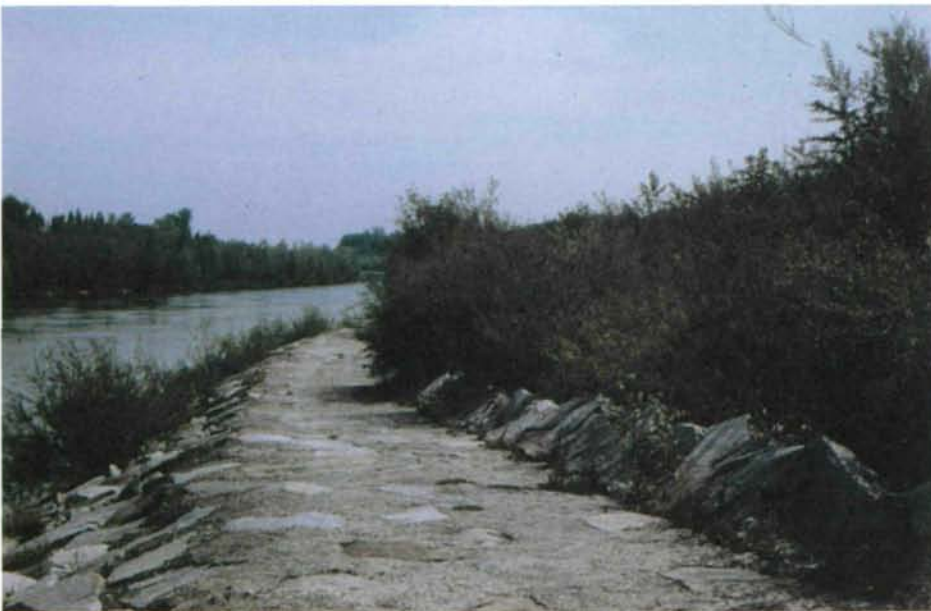
*Abb. 33: Die Traun unterhalb des Kraftwerkes Pucking befindet sich in einem schlechten Zustand. Während sie oberhalb des Kraftwerkes infolge des geringen Gehölzaufkommens an den gesicherten Uferböschungen nur der Zustandsklasse 3-4 zugeordnet werden konnte, verbessert sich die Situation unterhalb des Kraftwerkes auf Zustandsklasse 3 durch den dichter ausgebildeten, weidenreichen Ufergehölzstreifen.*

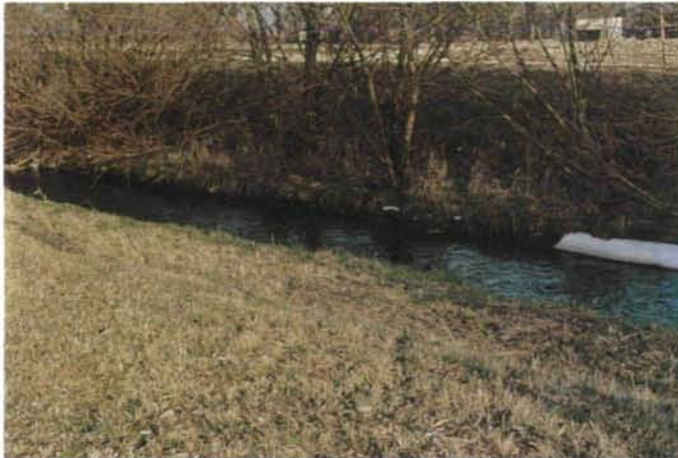
Abb. 34: Der Weyer-Bach in der Nähe der Autobahn A8. Beiderseits fallen einheitliche trapezförmige Böschungen zum Ufer ab. Grund für die etwas bessere Bewertung des linken Ufers ist der höhere Gehölzanteil (Zustandklasse 2-3). Rechtsufrig fehlen die Gehölze – Zustandklasse 3.

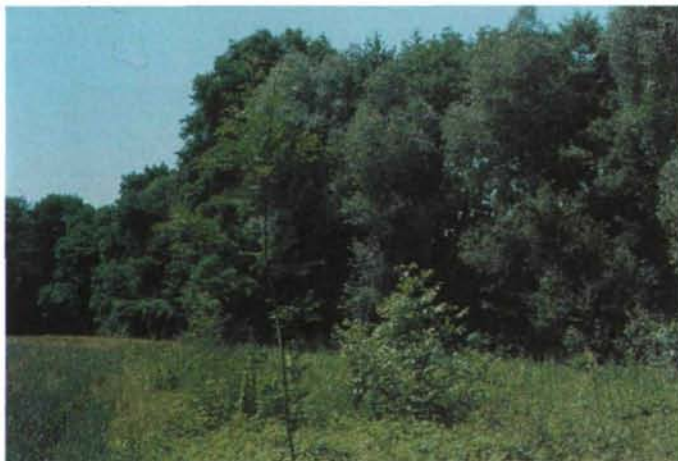
Abb. 35: Auf nur wenigen Meter breiten Uferbegleitstreifen können sich bereits üppige Gehölzbestände entwickeln, die dem Gewässer zu einer besonders naturnahen Gesamtstruktur verhelfen, weil hierdurch auch der Nutzungsdruck auf die Uferböschungen und der Wasser-Land-Verzahnungsbereich stark reduziert wird. Im Bild unten, der Welser Mühlbach bei Rutzing.
