Damm, Aufschüttungen und Begleitgerinne zwischen Kraftwerk Pucking und Autobahn – Analyse der entstandenen Sekundärbiotope aus pflanzensoziologischer Sicht

Das Untersuchungsgebiet

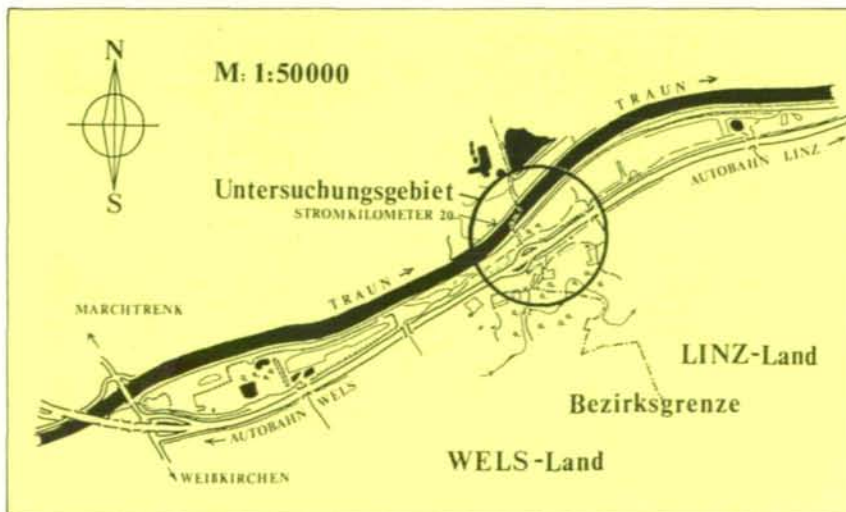
Abb. 2: Die Lage des Untersuchungsgebietes an der Traun.

nachbarten Autobahnparkplatz (Abb. 2) reicht.

Feuchtigkeit (F) und Stickstoffbedarf (N) beigefügt (nach ELLENBERG 1986). Der Lichtwert reicht von 1 (Tiefschattenpflanze) bis 9 (Vollichtpflanze), der Feuchtigkeitswert von 1 (Starktrockenzeiger) über 9 (Nässezeiger), 10 (Wechselwasserzeiger) und 11 (Wasserpflanze) bis zu 12 (Unterwasserpflanze), die Stickstoffzahl von 1 (arm) bis 9 (reich an Nährsalzen, überdüngt). Die Gesamtheit der Werte ermöglicht eine pflanzensoziologische Klassifizierung eines Standortes (vgl. Abb. 2, Teilräume a – h):

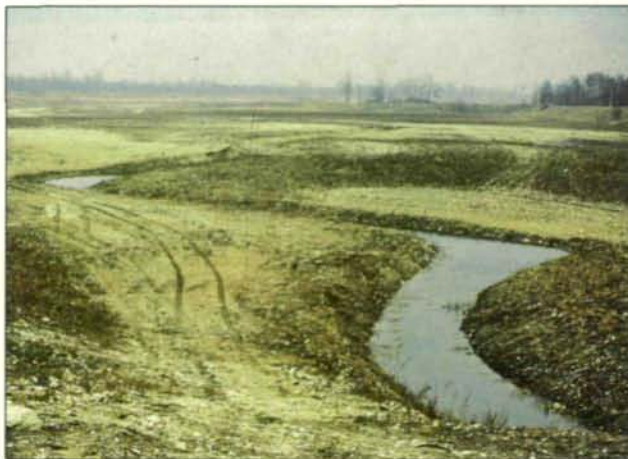
Abb. 4 – 7: Abfolge der Regeneration im Untersuchungsgebiet zwischen Autobahn und Kraftwerkdamm; Blick nach Südosten.

Abb. 4: Das Gelände mit dem mäandrierend angelegten Begleitgerinne am Ende der Baumaßnahmen nach der sehr „ordentlichen“ Planierung (März 1984).

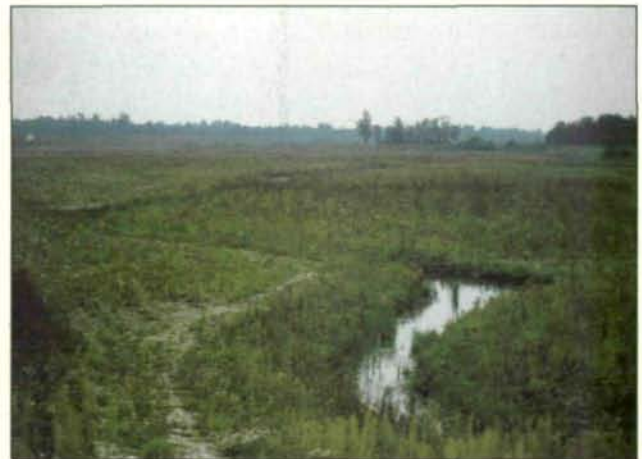
Abb. 5: Beginn der Regeneration durch Samenflug noch im selben Jahr: vorherrschend sind noch Ruderalelemente wie Disteln, aber auch Keimung von Weiden (September 1984).

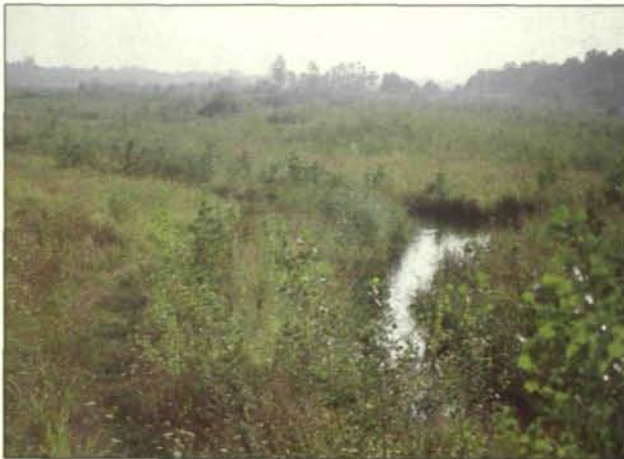
Abb. 6: Die Vegetation macht den Eindruck eines Buschwaldes. Weiden und Pappeln beginnen zu dominieren. Von den gepflanzten Bäumen setzen sich nur Pappelhybriden („Kanadapappeln“, rechts im Bild) und Schwarzerlen durch (August 1987).

Nach Abschluß der Baumaßnahmen wurde das Gebiet entsprechend einer Auflage aufgeforstet. Die damit betraute Firma hat den Standortfaktoren keinerlei Bedeutung zugemessen und in kleinen Abständen Linden, Eichen, Eschen, Bergahorn und andere Bäume angepflanzt. Von diesen sind die meisten abgestorben oder kümmerlich infolge Wildverbiß und untauglichen Bedingungen dahin; lediglich Pappelhybriden („Kanadapappeln“) und einige Schwarzerlen haben sich durchgesetzt.

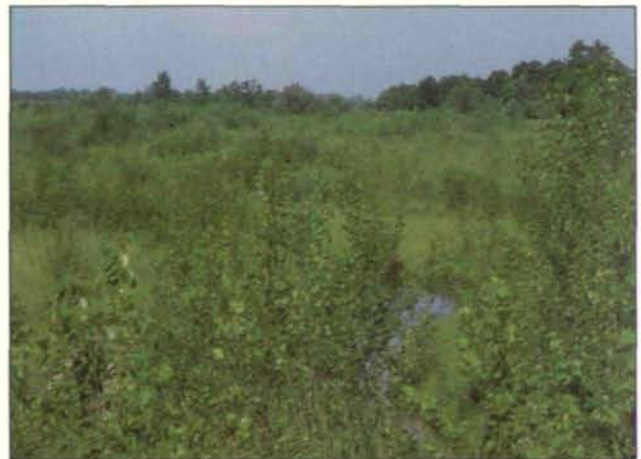
Abb. 7: Der natürlich entstandene Weiden- und Pappelbestand hat sich fast geschlossen. Er dürfte in den nächsten Jahren den Charakter der Vegetation bestimmen (März 1990).

Dagegen ist der natürliche Anflug von Weiden und Pappeln flächendeckend geworden und bildet ein dichtes Gebüsch. In welcher Richtung sich die Vegetation entwickeln wird, ist noch nicht abzusehen. Wenn man vom Boden absieht, wäre ein Eichen-Hainbuchen-Wald zu erwarten. Der benachbarte Wald, von welchem aus die Einwanderung am ehesten erfolgen könnte, ist pflanzensoziologisch nicht zuzuordnen; bei diesem

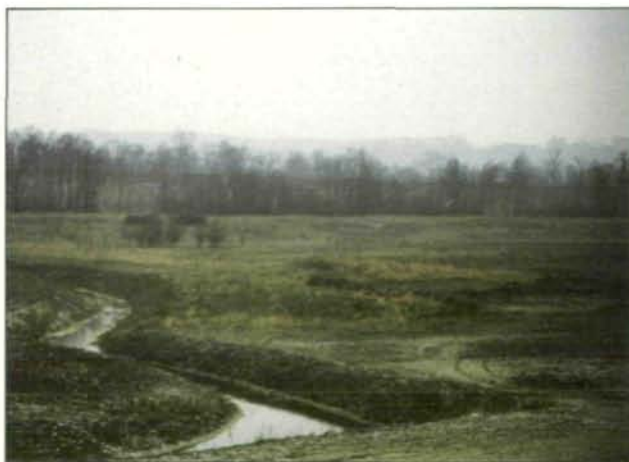
Abb. 8: Das eingeebnete Schotter-Schlier-Gemisch ist noch nackt und zeigt nur geringe Strukturierung, so den Rest eines kleinen Schotterabbaus rechts im Bild (März 1984).

Abb. 8 bis 10: Verebnungsfläche mit einem seitlichen Gerinne. Blick nach Süden zur Autobahn.

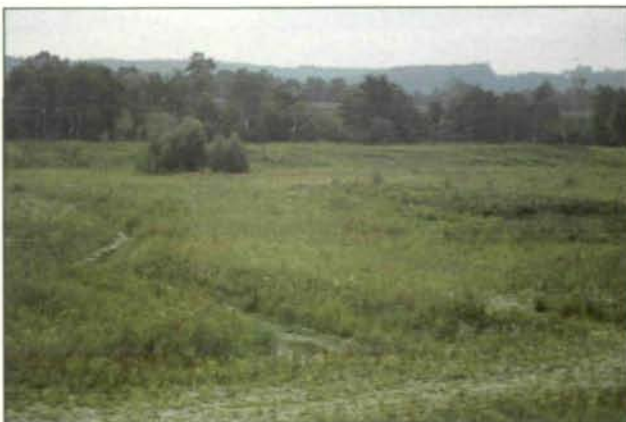
Abb. 9: Die Wiederbesiedlung hat begonnen. Man beachte die andersartige Vegetation beim Schotterabbau: die Belassung von Unebenheiten und Strukturen fördert die Vielfalt von Biototypen (September 1984).

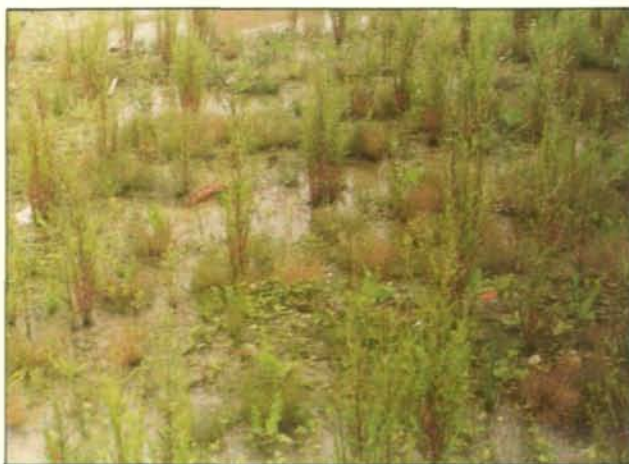
Abb. 10: Das seitliche Gerinne ist schon dicht mit Weiden und Pappeln bewachsen. Auch die Fläche wird von ihnen besiedelt (August 1987).

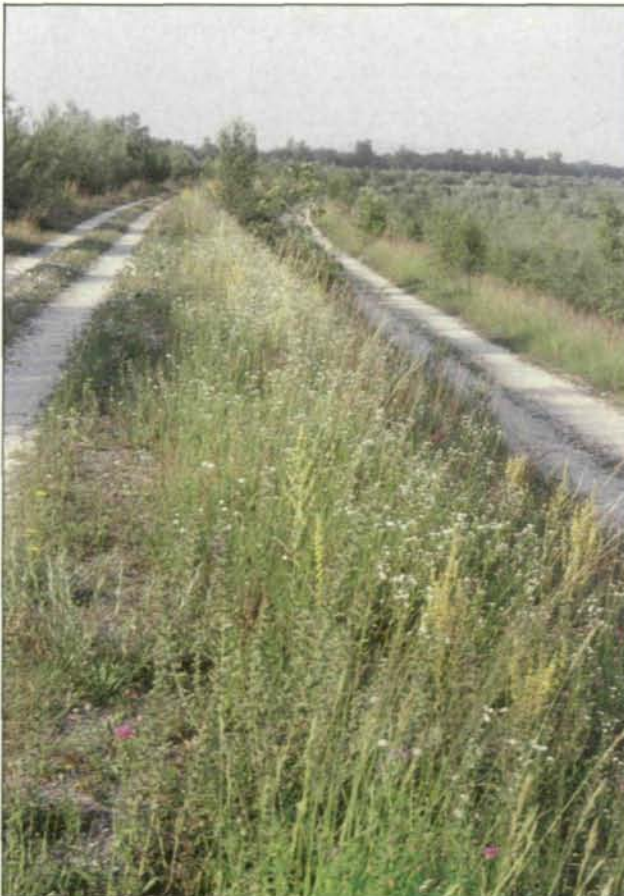
Abb. 11: Die südostgeneigte Dammböschung zeigt Elemente des Trockenrasens, noch durchsetzt von Ruderalpflanzen (u. a. Königskerzen, Berufskraut, Natternkopf). Aufnahme vom 9. Juli 1991. Eine Woche zuvor dominierten Nachtkerze und Natternkopf, vom Weiß des Berufskrauts war noch nichts zu sehen.

Wie in der Einleitung angedeutet, zeigt dieser südexponierte Dammschnitt eine Fülle von Pflanzen, die als Elemente kalkreicher Trockenrasen einzustufen sind – so *Euphorbia cyparissias*, *Lotus corniculatus*, *Onobrychis viciaefolia*, *Sanguisorba minor* oder *Scabiosa columbaria*. Gemessen an der Artenfülle aber, die solche kalkholde Trockenrasen auszeichnet, ist der Standort als in Entwicklung begriffen anzusehen.

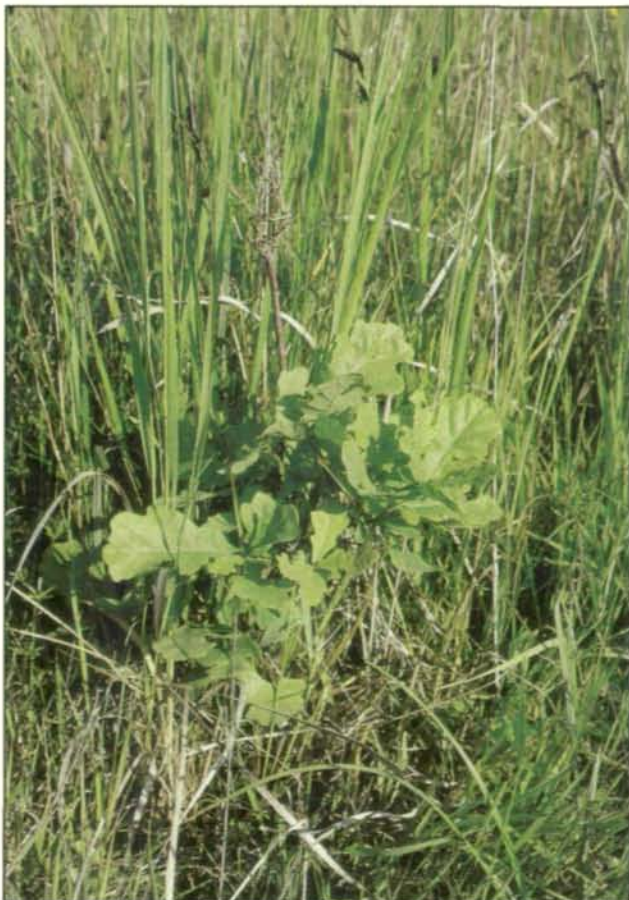
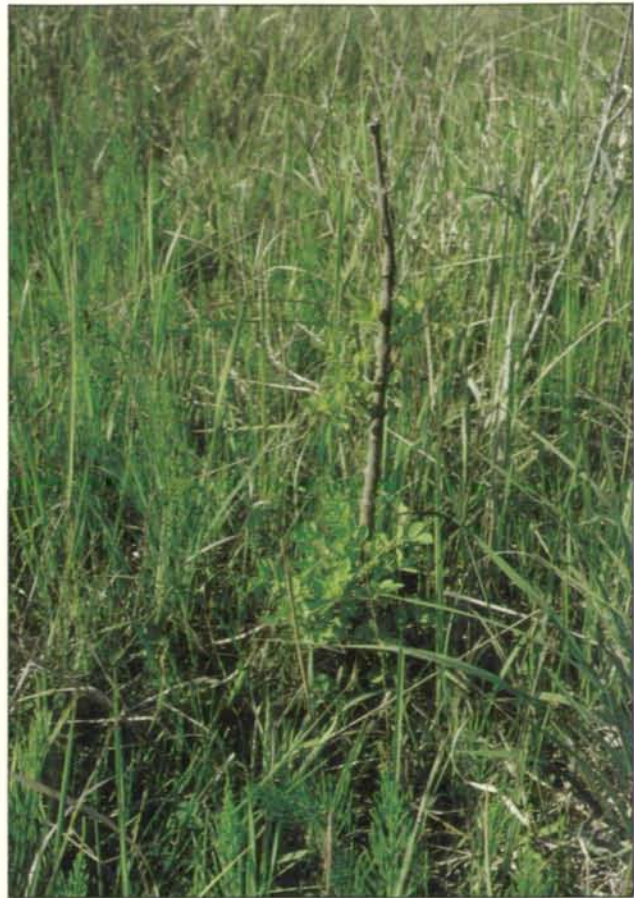
Abb. 12 und 13: Eine Aufforstung ohne Berücksichtigung der vorgegebenen Faktoren (Untergrund, Boden, Tierfraß) hat gegenüber der natürlichen Sukzession nur wenig Chance. (Aufnahme Juli 1991; 12: Eiche und 13: Esche, sieben Jahre zuvor ausgepflanzt. Durch Unangepaßtheit gegenüber der gegebenen Örtlichkeit und durch Wildverbiß kaum 20 cm hoch.).

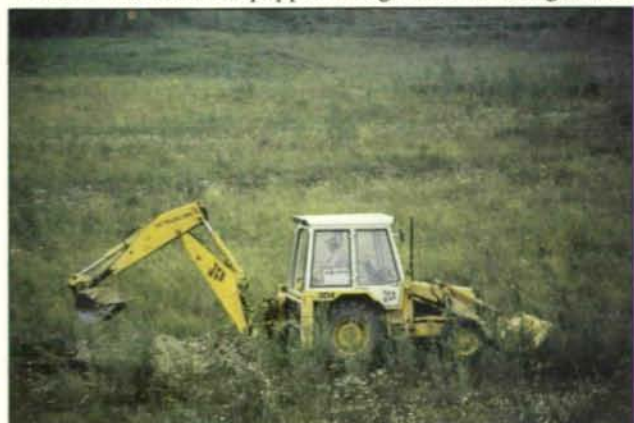
Abb. 14: Durch nachträgliches Ausbaggern von Tümpeln (1986) wurde die korrekte Planierung der Verebnung stellenweise korrigiert. Die Besiedlung durch Rohr und Schilf folgte schon 1987, die Annahme als Amphibienlaichgewässer dagegen örtlich und jährlich ungleichmäßig.

In dieser Verebnung wurden versuchsweise einige **Tümpel** ausgebagert, um das Gelände reicher zu strukturieren und um Laichplätze für Amphibien anzubieten. Sie sind grundwasserabhängig und bei Trockenheit mit nur wenig Wasser gefüllt. Trotzdem wurden sie, wenn auch nicht jedes Jahr, vom Grasfrosch angenommen; auch Ringelnat-

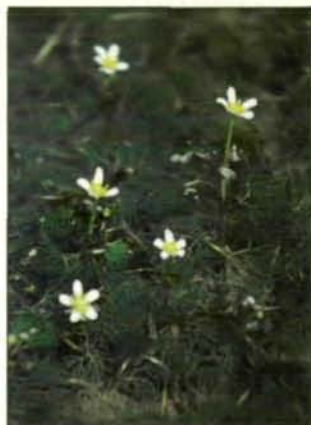
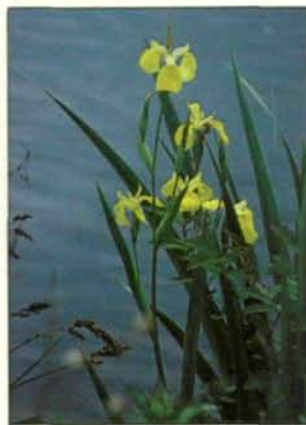
Abb. 15: Das angelegte Begleitgerinne konnte sich wegen der mäandrierenden Führung und durch den Einbau von Weitungen und Schwellen naturnah entwickeln (15: Flutender Wasserhahnenfuß, 16: Schwertlilie). Mai 1990.

Ein **Begleitgerinne** (h) durchfließt diese Verebnung. Es fängt die seitlich einmündenden Gewässer ab und leitet sie in den Weyerbach, der unterhalb des Kraftwerks und oberhalb der Eisenbahnbrücke in die Traun mündet. Dieses Begleitgerinne ist ein künstliches Gebilde, wurde aber bachähnlich mäandrierend angelegt. Schotter- und Steinschüttungen rufen langsam- und schnellfließende Abschnitte hervor. Insgesamt macht es einen naturnahen Eindruck, der durch die aufkommende Vegetation noch unterstrichen wird. Nach den tierischen Lebewesen hat das Wasser die Gütestufe I bis II. Nicht passend sind ein reichlicher Bewuchs flutender Grünalgen und Ringe schwarzen Schwefeleisens an manchen Steinunterseiten. Letztere sind vielleicht Relikte aus dem durch Abwässer aus Papierfabriken verunreinigten Traun-
